環狀線北環段Y10(不含)~Y23(含)土建及水電養護區段標工程

日期: 112年10月18日

環狀線CF680B區段標道路巡查照片

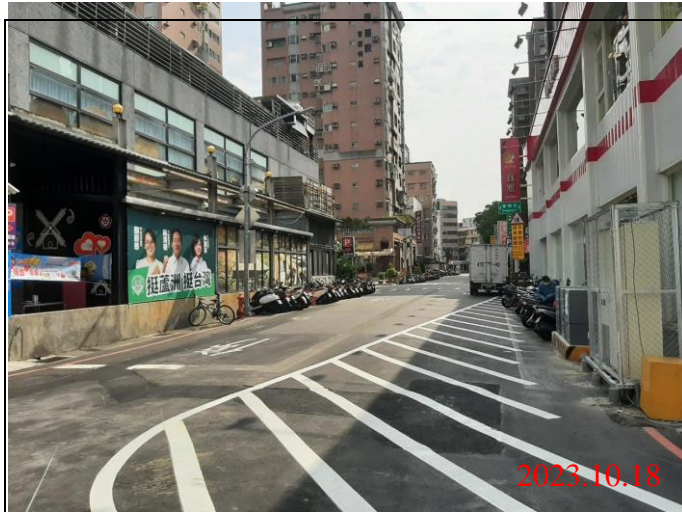
巡查日期地點：112.10.18/ Y21車站
照片說明：路面狀況

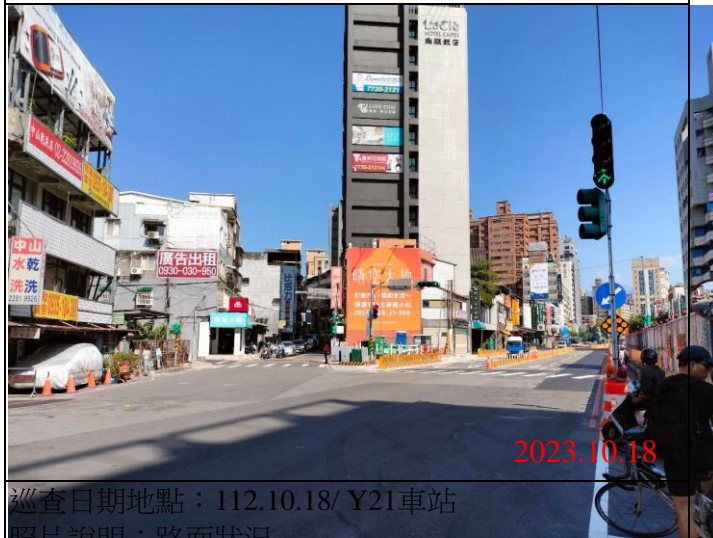
巡查日期地點：112.10.18/ Y21車站
照片說明：路面狀況

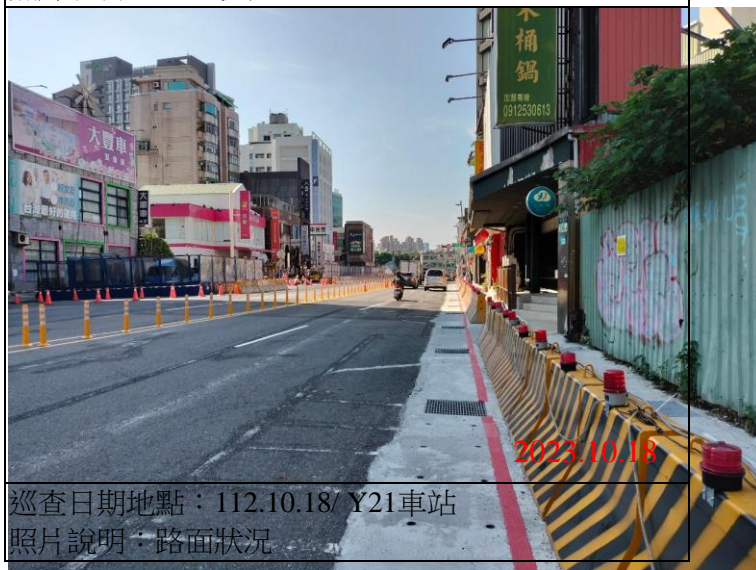
巡查日期地點：112.10.18/ Y21車站
照片說明：路面狀況

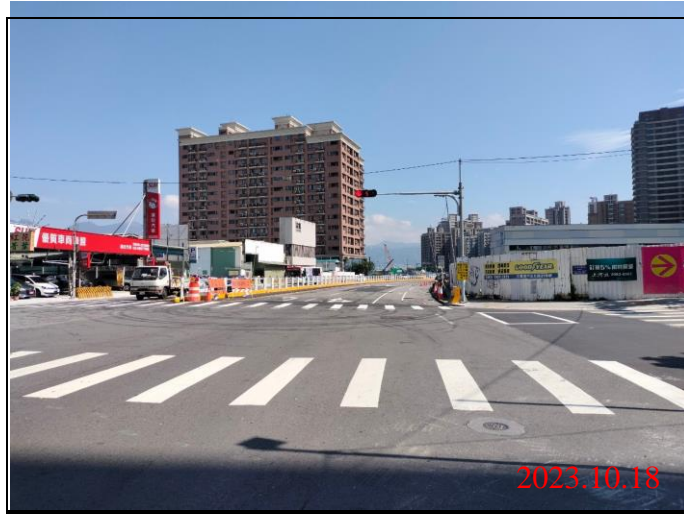
巡查日期地點：112.10.18/ Y22車站
照片說明：路面狀況

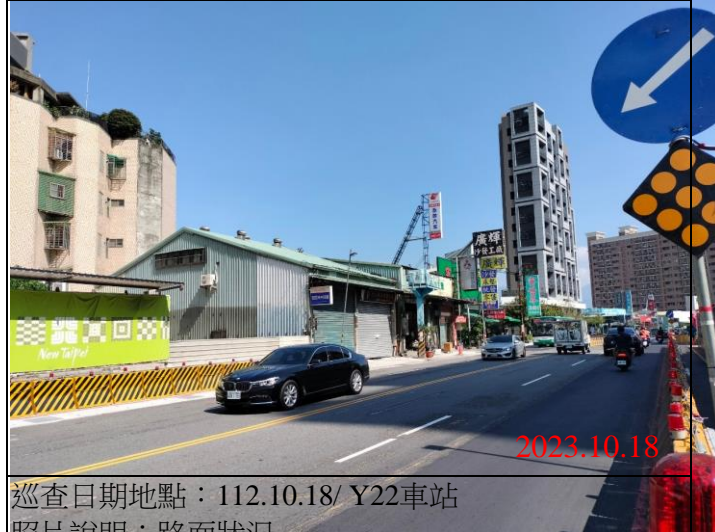
巡查日期地點：112.10.18/ Y22車站
照片說明：路面狀況

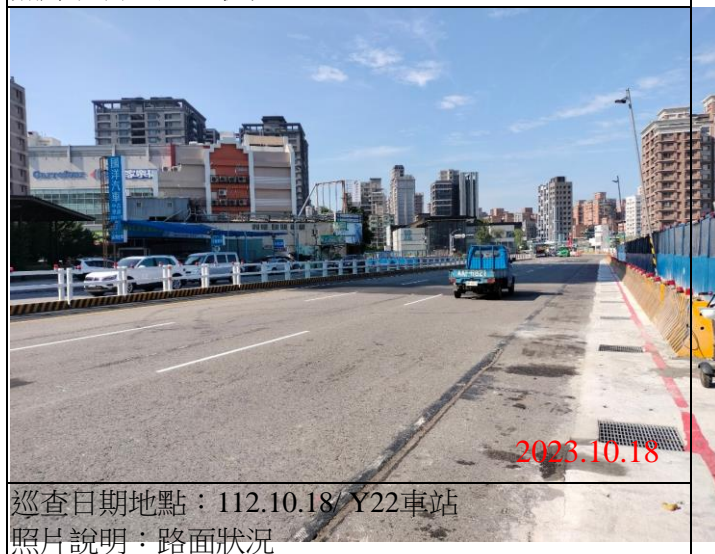
巡查日期地點：112.10.18/ Y22車站
照片說明：路面狀況

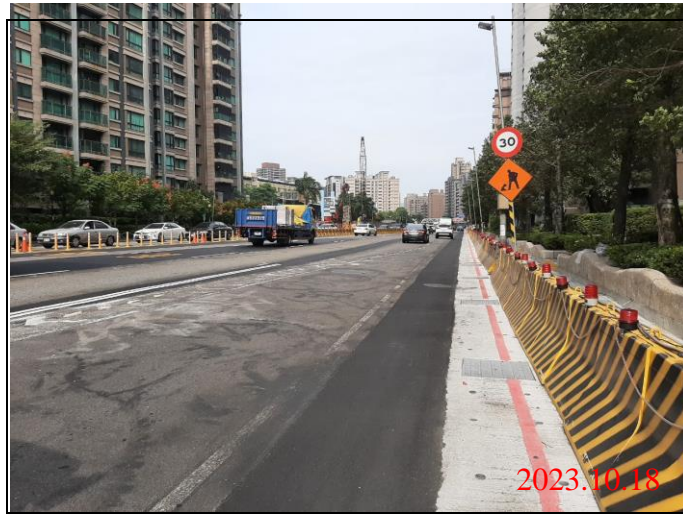
時段	號誌	標誌	標線	警示燈 (爆閃)	帆布圍籬	籬外施工 (外單位)	時間、位置、坑洞修補改正措施
上午							10:00 682標全線狀況良好 Y23站周邊道路路面龜裂
下午							16:00 682標全線狀況良好 Y23站周邊道路路面龜裂
其它			X				X

巡查日期地點：112.10.18/ Y23車站
照片說明：路面狀況

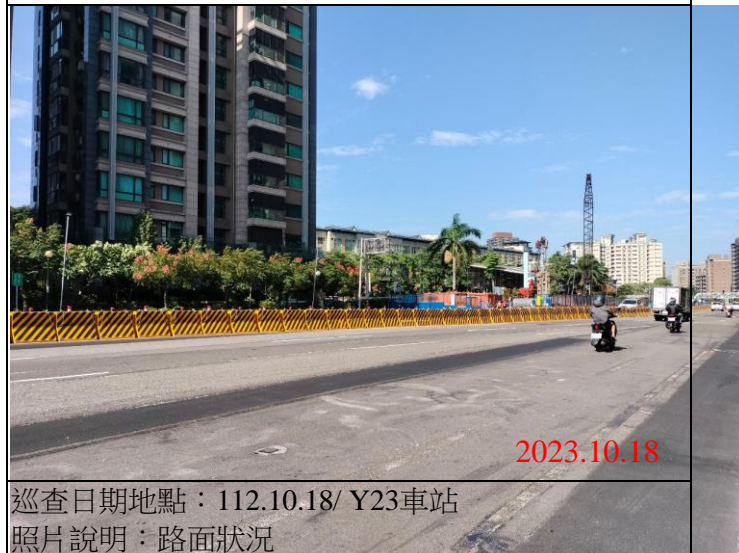
巡查日期地點：112.10.18/ Y23車站
照片說明：路面狀況

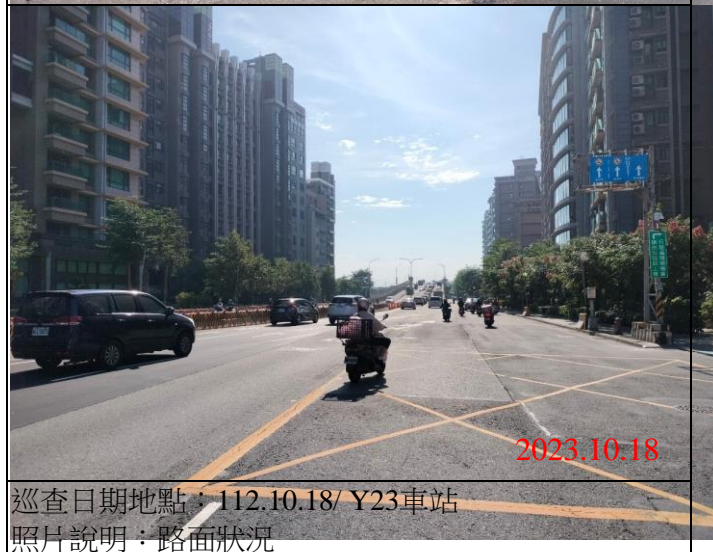
巡查日期地點：112.10.18/ Y23車站
照片說明：路面狀況

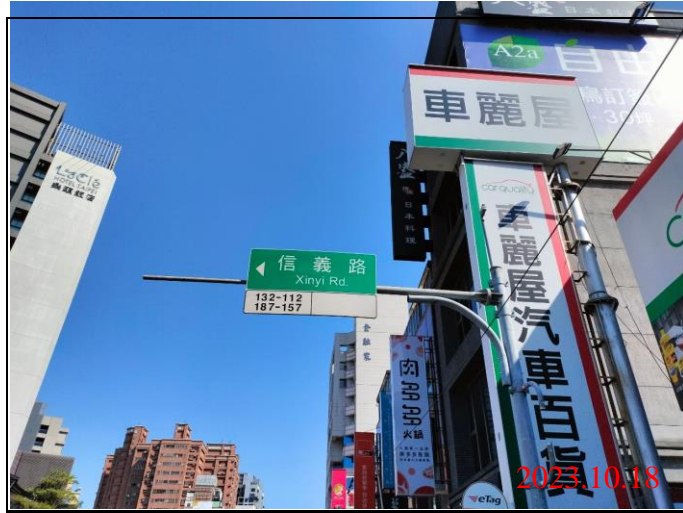
巡查日期地點：112.10.18/ Y21車站
照片說明：牌面設置狀況

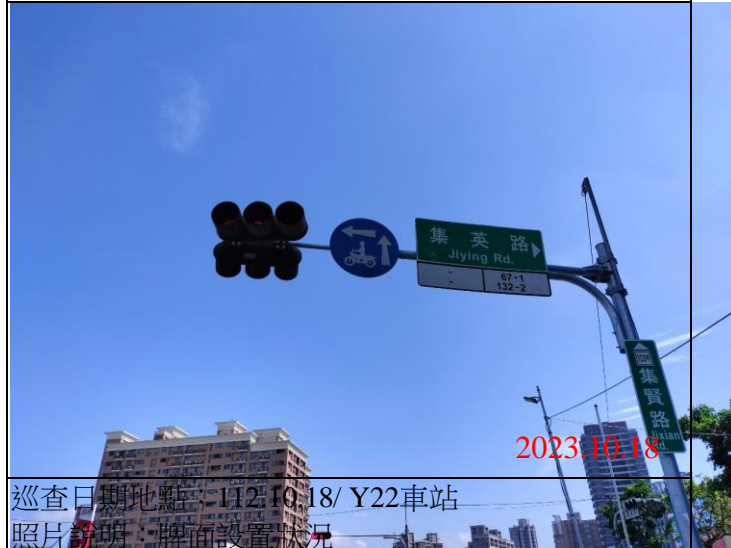
巡查日期地點：112.10.18/ Y22車站
照片說明：牌面設置狀況

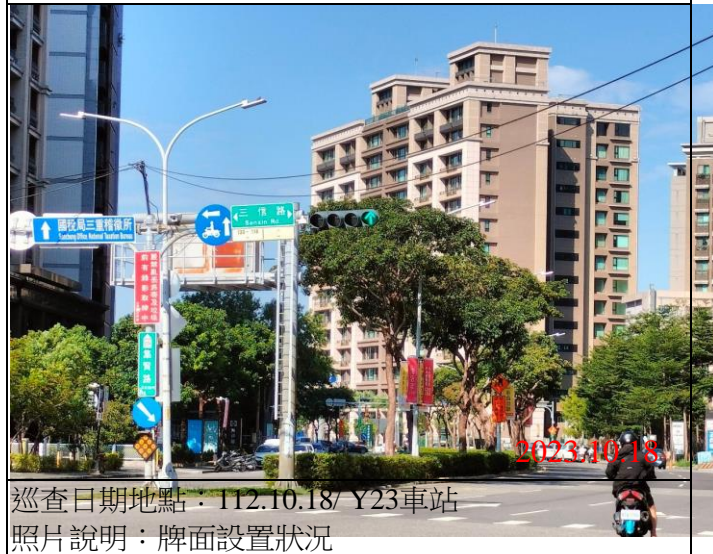
巡查日期地點：112.10.18/ Y23車站
照片說明：牌面設置狀況
