環狀線北環段Y20(不含)~Y23(含)土建及水電環控區段標工程

日期: 113年1月9日

環狀線CF680B區段標道路巡查照片

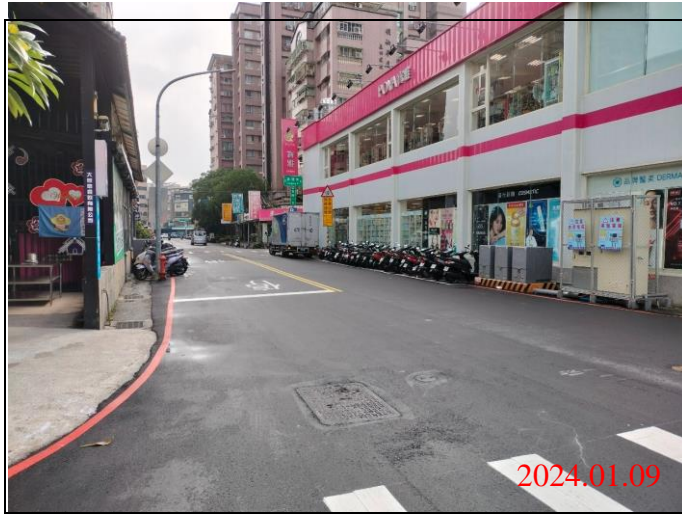
巡查日期地點：113.01.09/ Y21車站
照片說明：路面狀況

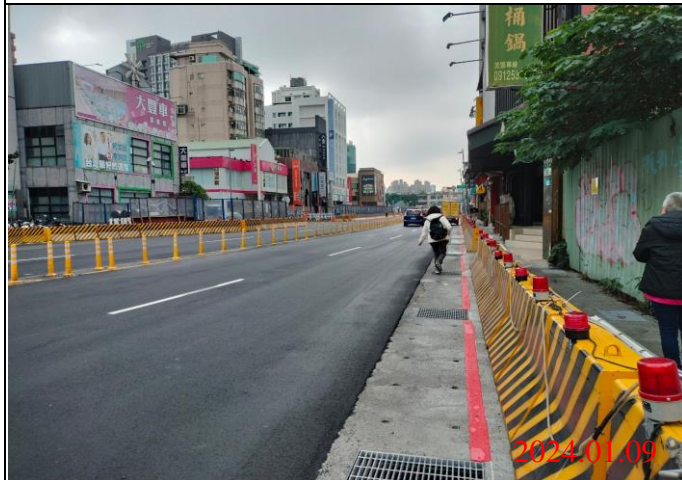
巡查日期地點：113.01.09/ Y21車站
照片說明：路面狀況

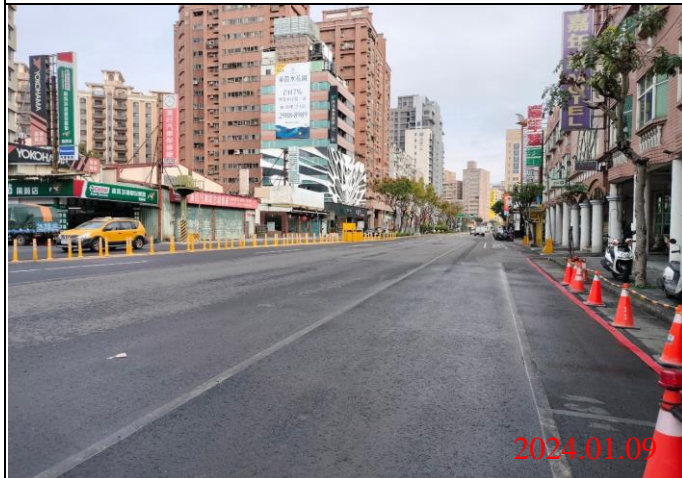
巡查日期地點：113.01.09/ Y21車站
照片說明：路面狀況

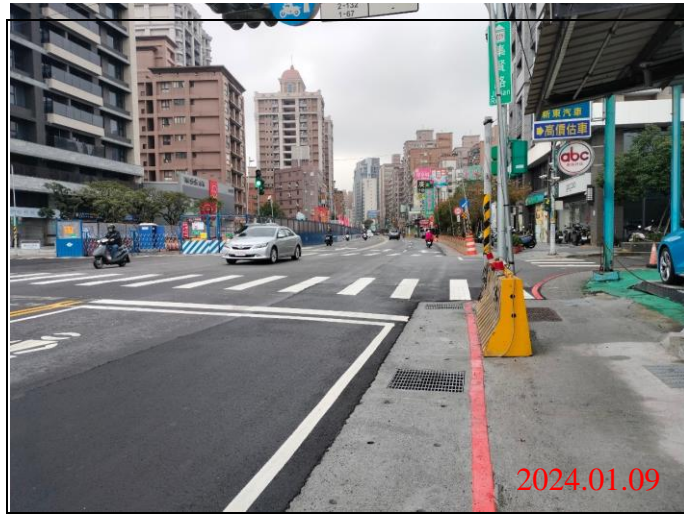
巡查日期地點：113.01.09/ Y22車站
照片說明：路面狀況

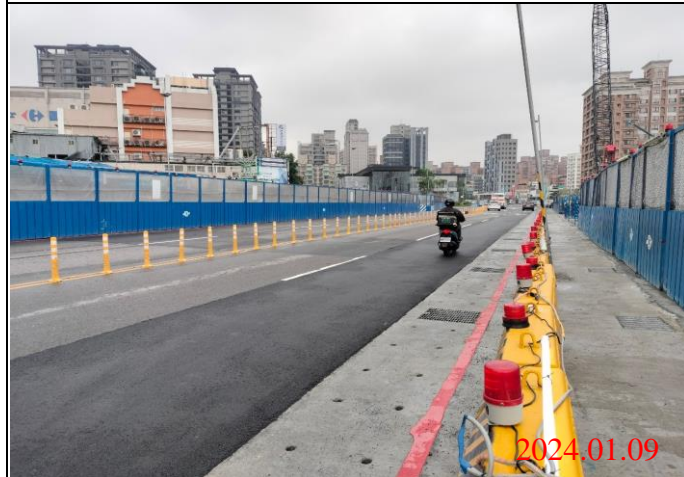
巡查日期地點：113.01.09/ Y22車站
照片說明：路面狀況

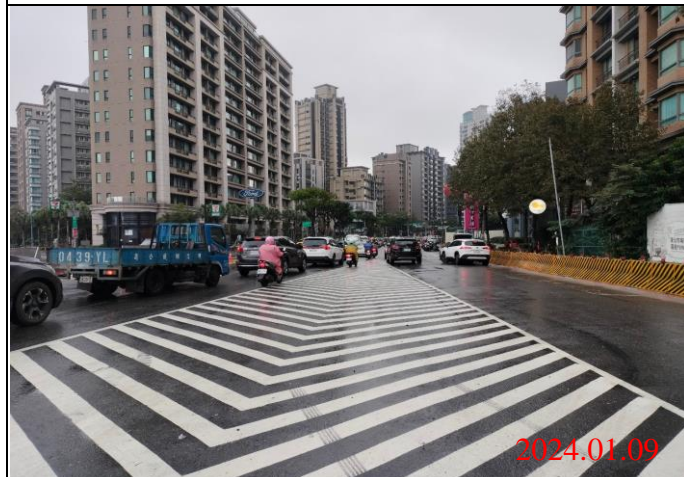
巡查日期地點：113.01.09/ Y22車站
照片說明：路面狀況

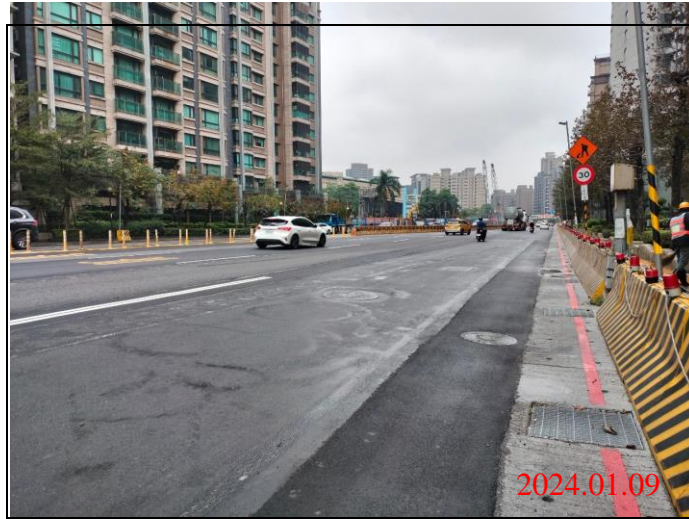
時段	號誌	標誌	標線	警示燈 (爆閃)	帆布圍籬	籬外施工 (外單位)	時間、位置、坑洞修補改正措施
上午							10:00 Y23站周邊道路路面龜裂
下午							16:00 Y23站周邊道路路面龜裂
其它		X					X

巡查日期地點：113.01.09/ Y23車站
照片說明：路面狀況

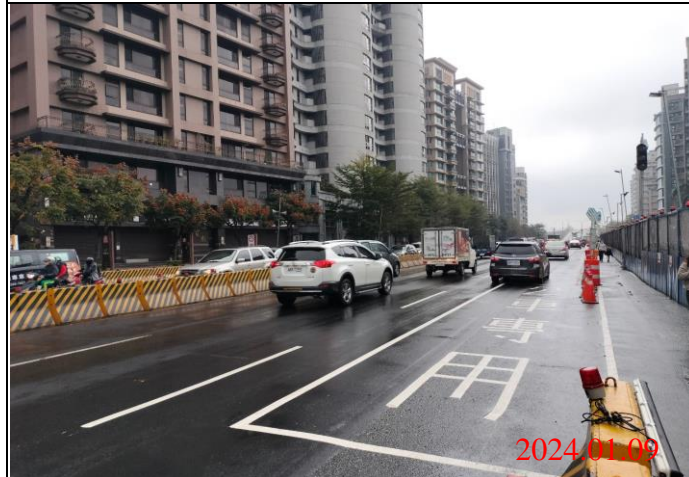
巡查日期地點：113.01.09/ Y23車站
照片說明：路面狀況

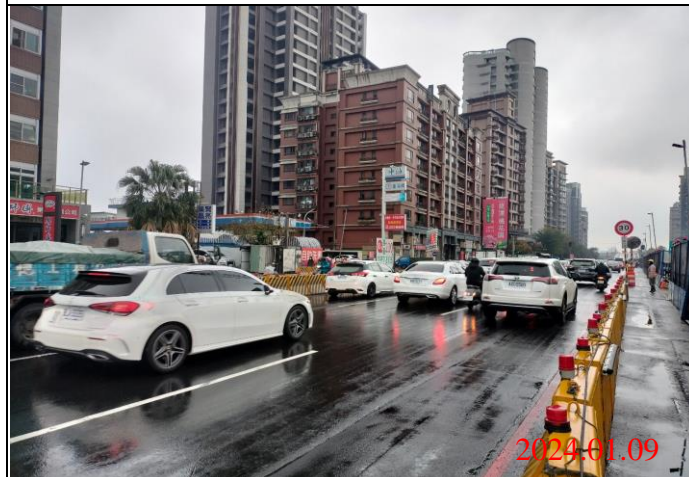
巡查日期地點：113.01.09/ Y23車站
照片說明：路面狀況
